APPLICATION NOTE

Fluke ii900

应用案例

——泄漏检测设备如何防止停工?

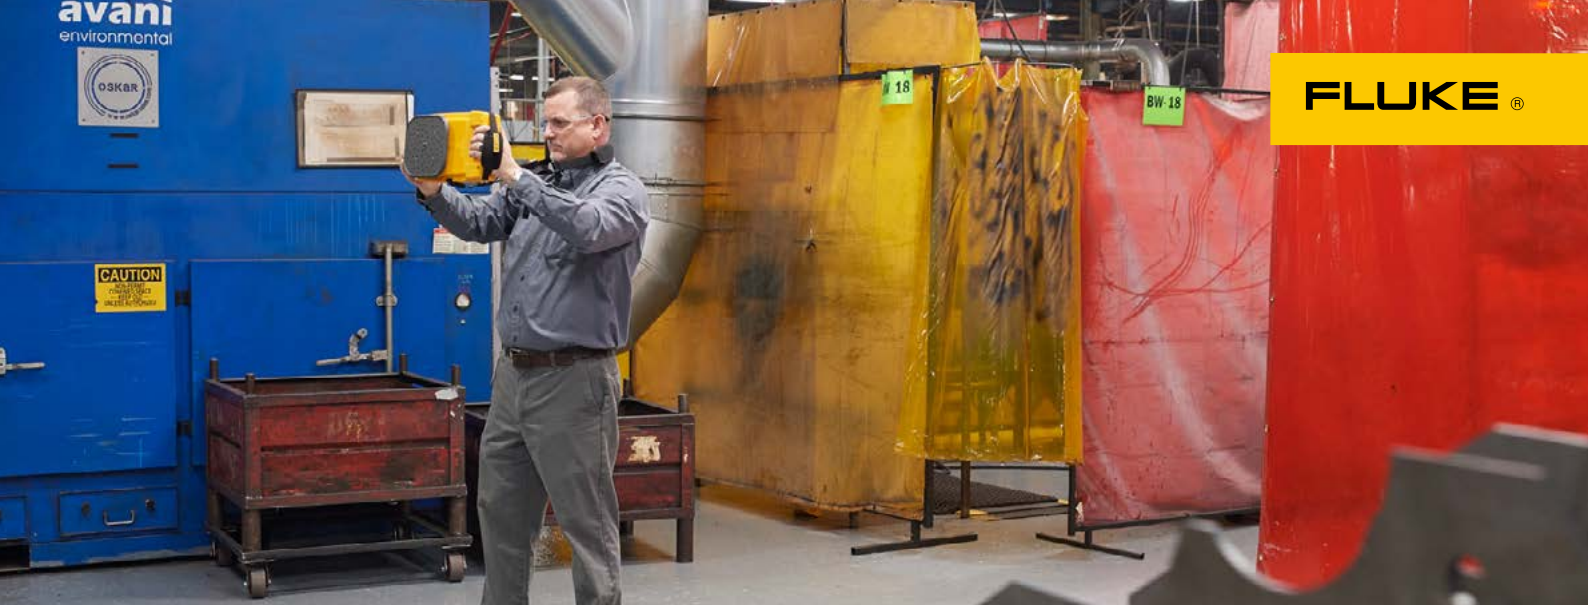
ii900 内置微型高灵敏度麦克风阵列，能按照频率生成一个声级频谱。根据该输出，算法计算被称为 SoundMap™ 的声音图像，然后叠加到可见图像上。SoundMap 是根据所选的频率自适应的，所以能够滤除背景噪声。SoundMap 在屏幕上每秒更新 10 至 20 次。
